# CONTROL DE CALIDAD

MODELO	N° SERIE	CLIENTE	PROYECTO	FECHA REALIZACION		
				DIA	MES	AÑO
2800XPB		LOMAS BAYAS				
DATOS CONTROL DE CALIDAD MECANICO		NUMERO DE PARTE		CODIGO CARTILLA		
		R12599D1F2

## INSTALACION BLOWER DE HOIST DELANTERO IMAGEN DEL PLANO

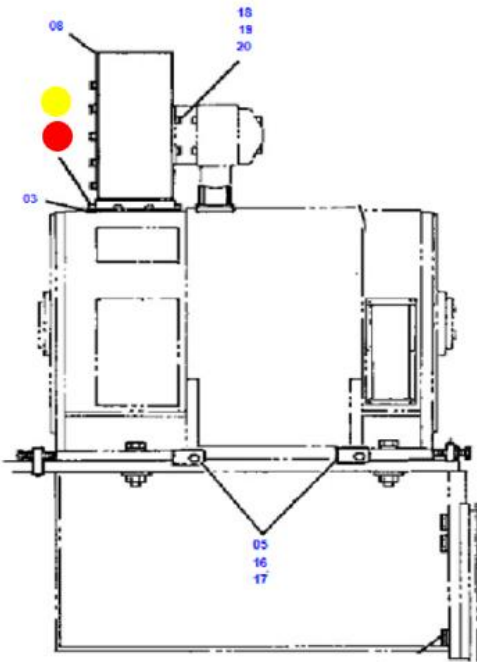
- Se debe instalar los 14 pernos SIN SOLDADURA y torquedo a 33 lb-ft
- Instalar en acoplamiento silicona de alta presión (roja)
